**SERVICE BULLETIN / BOLETIM DE SERVIÇO**

SB_SPLS_008

NOSE GEAR RUBBER STOP

Nose gear rubber stop replacement

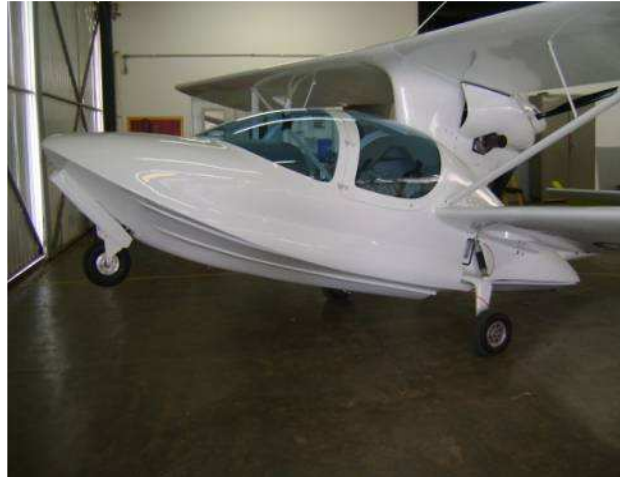
**Fig. 1**

1. Lift the nose of the aircraft up / *Levante o nariz da aeronave*

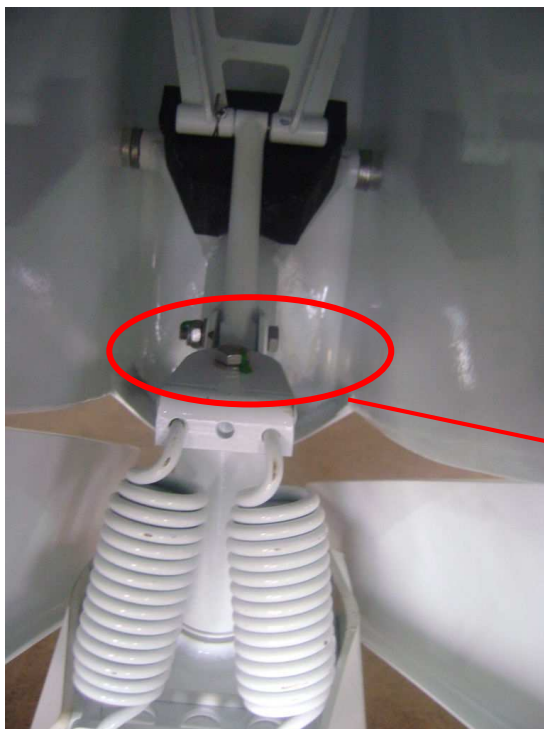
**Fig. 2**

- a) Remove the triangle fixation bolt. Loosen this part using two (2) combined wrench 10 mm / *Remover o parafuso de fixação do triângulo. Solte esta parte usando duas (2) chaves combinadas de 10 mm*

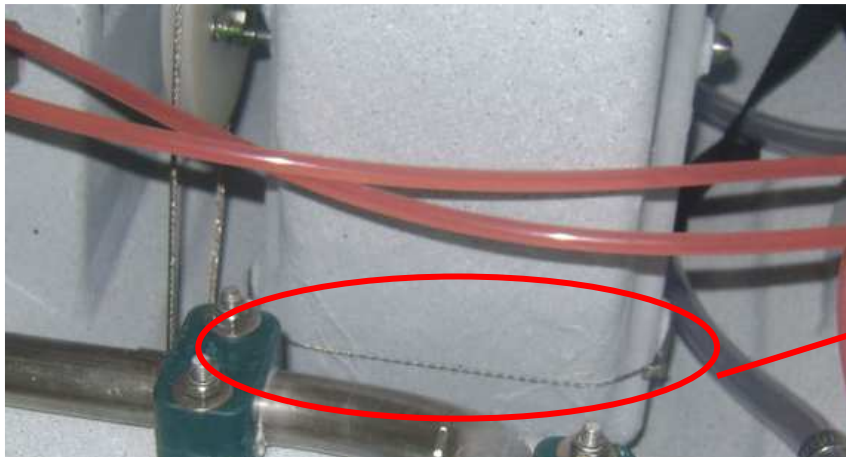
**Fig. 3**

- b) Remove the articulation pins of the nose gear. Open the nose inspection door and cut the lock wire using the cutter pins. Then remove the articulation pins / *Remover os pinos de articulação da bequilha. Abra a porta de inspeção localizada no nariz da aeronave e corte o freno usando um alicate. Depois remova os pinos de articulação.*

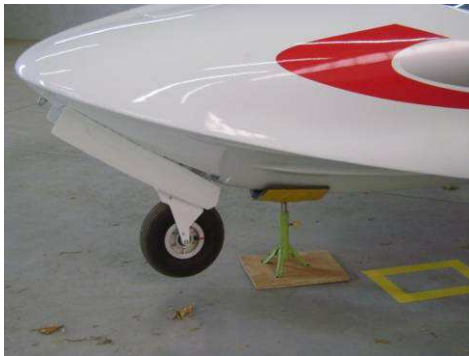
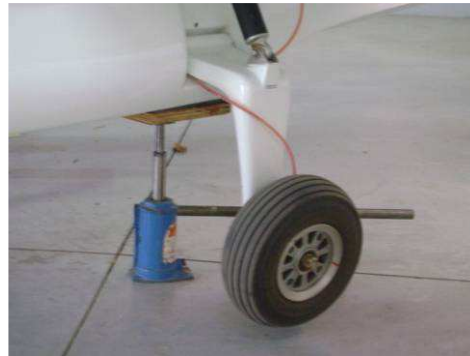
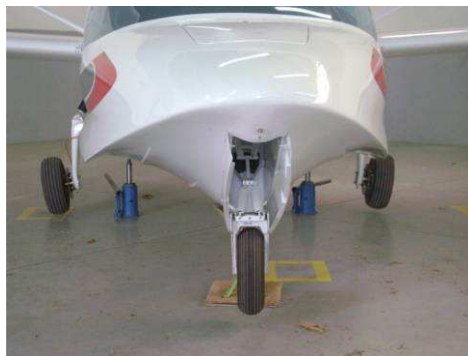
**Fig. 8**

- a)** Lift the aircraft simultaneously with the jack placed in each point of the main gear, do not lift too high, just enough to let the wheels turn freely / *Suspender a aeronave simultaneamente com o macaco colocado em cada ponto do trem principal, não suspender muito alto, só o suficiente para deixar as rodas girar livremente.*
