**SERVICE BULLETIN / BOLETIM DE SERVIÇO**

SB_SPLS_006
Revision 01

BRS PARACHUTE ROCKET RELEASE HOLE

Opening for parachute rocket on the upper engine cowling

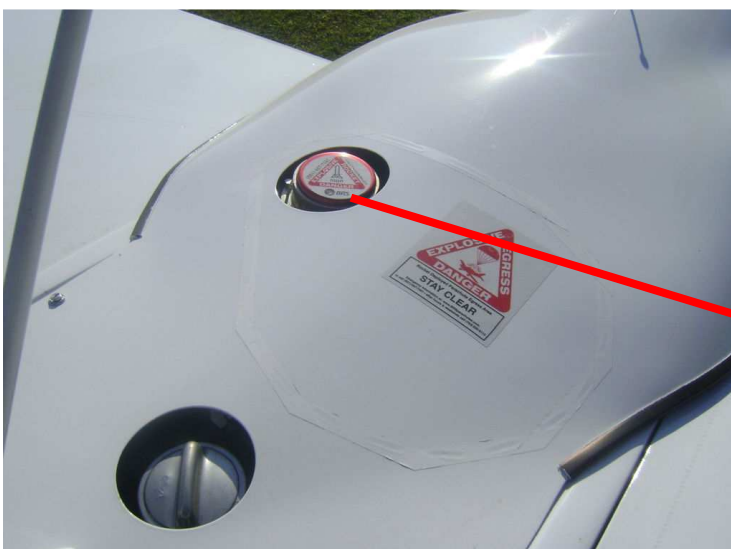
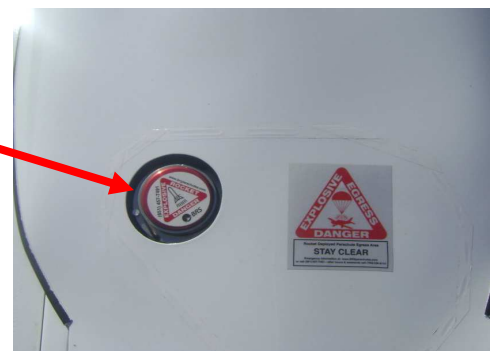
Aircraft equipped with BRS Canister Parachute that do not have the rocket release hole totally opened on the upper engine cowling should proceed according to the instructions below.

1. Remove the upper engine cowling / *Remover a carenagem superior do motor.*
2. Determine the rocket hole position on the upper engine cowling / *Determine a posição do furo do foguete na carenagem superior do motor.*
3. Firstly a smaller hole must be made. This hole must be smaller than the rocket diameter / *Primeiro deve ser feito um furo menor. Este deve ser menor do que o diâmetro do foguete.*
4. Once the hole position is defined, enlarge as necessary in order to let the rocket release free (See the picture below) / *Assim que definida a posição do furo, aumentar como necessário para deixar livre a liberação do foguete. (Ver foto abaixo).*

5. After the process is completed install the upper engine cowling / *Após completado o processo instale a carenagem superior do motor.*
